GRADSKI ZAVOD ZA JAVNO ZDRAVLJE BEOGRAD

ISPITIVANJE KVALITETA  
PODZEMNIH VODA NA PROSTORU  
JUŽNO OD INDUSTRIJSKE ZONE  
GRADA PANČEVA

Beograd  
Novembar 2017. godine

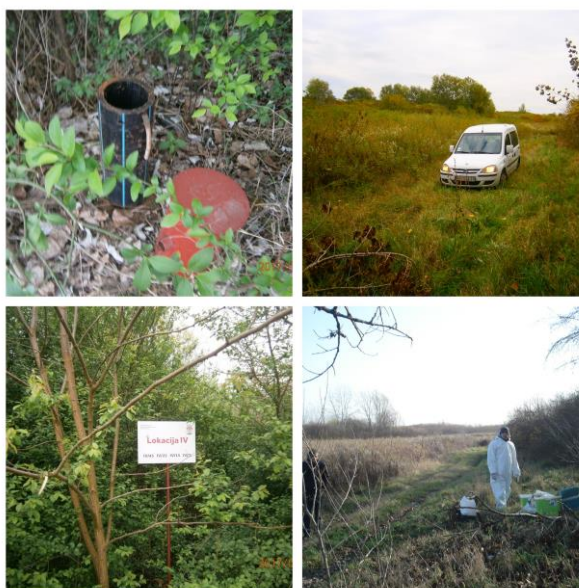
#### 4. Lokacija PA-4 (Lokacija IV), 4 pijezometra ( dubine 7m, 15m, 25m i 45m)- pored Petrohemije

*Koncentracija arsena od 0.117 mg/L premašuje remedijacionu vrednost od 0.06 mg/L prema Uredbi o programu sistematskog praćenja kvaliteta zemljišta, indikatorima za ocenu rizika od degradacije zemljišta i metodologiji za izradu remedijacionih programa ("Sl. glasnik RS", br. 88/2010).*

*Koncentracija arsena od 0.136 mg/L premašuje remedijacionu vrednost od 0.06 mg/L prema Uredbi o programu sistematskog praćenja kvaliteta zemljišta, indikatorima za ocenu rizika od degradacije zemljišta i metodologiji za izradu remedijacionih programa ("Sl. glasnik RS", br. 88/2010).*

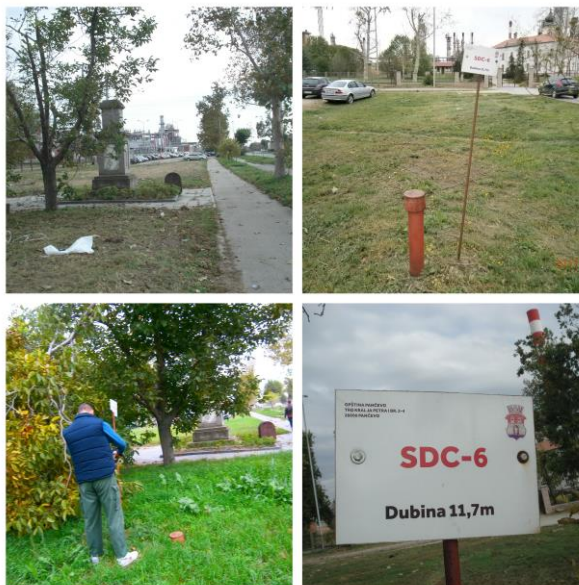
## 5. Lokacija SDC-6, 1 pijezometar ispred Rafinerije nafte Pančevo, manastirska kapija

GPS N 44° 49' 39.7" tačnost ( m ) 8  
EO 20° 41' 00.4" visina ( m ) 84

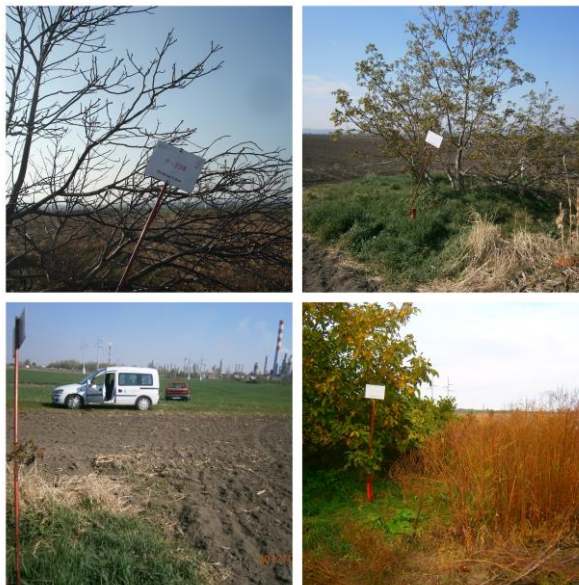
## 12. Lokacija P-739, 1 pijezometar,atar ispod puta od Pančeva prema Starčevu

GPS N 44° 49' 21.4" tačnost ( m ) 6  
EO 20° 40' 52.9" visina ( m ) 72

*Vrednosti svih ispitivanih parametara su bile ispod remedijacionih vrednosti, odnosno, vrednosti koje mogu ukazati na značajnu kontaminaciju prema Uredbi o programu sistematskog praćenja kvaliteta zemljišta, indikatorima za ocenu rizika od degradacije zemljišta i metodologiji za izradu remedijacionih programa ("Sl. glasnik RS", br. 88/2010).*
