<p>АТС 01-229 ЛАБОРАТОРИЈА ЗА ИСПИТИВАЊЕ ISO/IEC 17025</p>	<p><b>ЗАВОД ЗА ЈАВНО ЗДРАВЉЕ ПАНЧЕВО</b> 26000 Панчево, Пастерова 2, Тел.Фах.013/312-725</p>	<p><b>ОБР-216</b></p>
<p><b>ИЗВЕШТАЈ О ИЗВРШЕНИМ МЕРЕЊИМА ПОДЗЕМНИХ ВОДА</b></p>		<p>Број извештаја: 01-257/14-2024 Датум извештаја: 16.8.2024.</p>

## ИЗВЕШТАЈ

О ИЗВРШЕНИМ МЕРЕЊИМА ПОДЗЕМНИХ ВОДА  
НА ПРОСТОРУ ЈУЖНО ОД ИНДУСТРИЈСКЕ ЗОНЕ ГРАДА ПАНЧЕВА  
ЈУН-ЈУЛ 2024. ГОДИНЕ

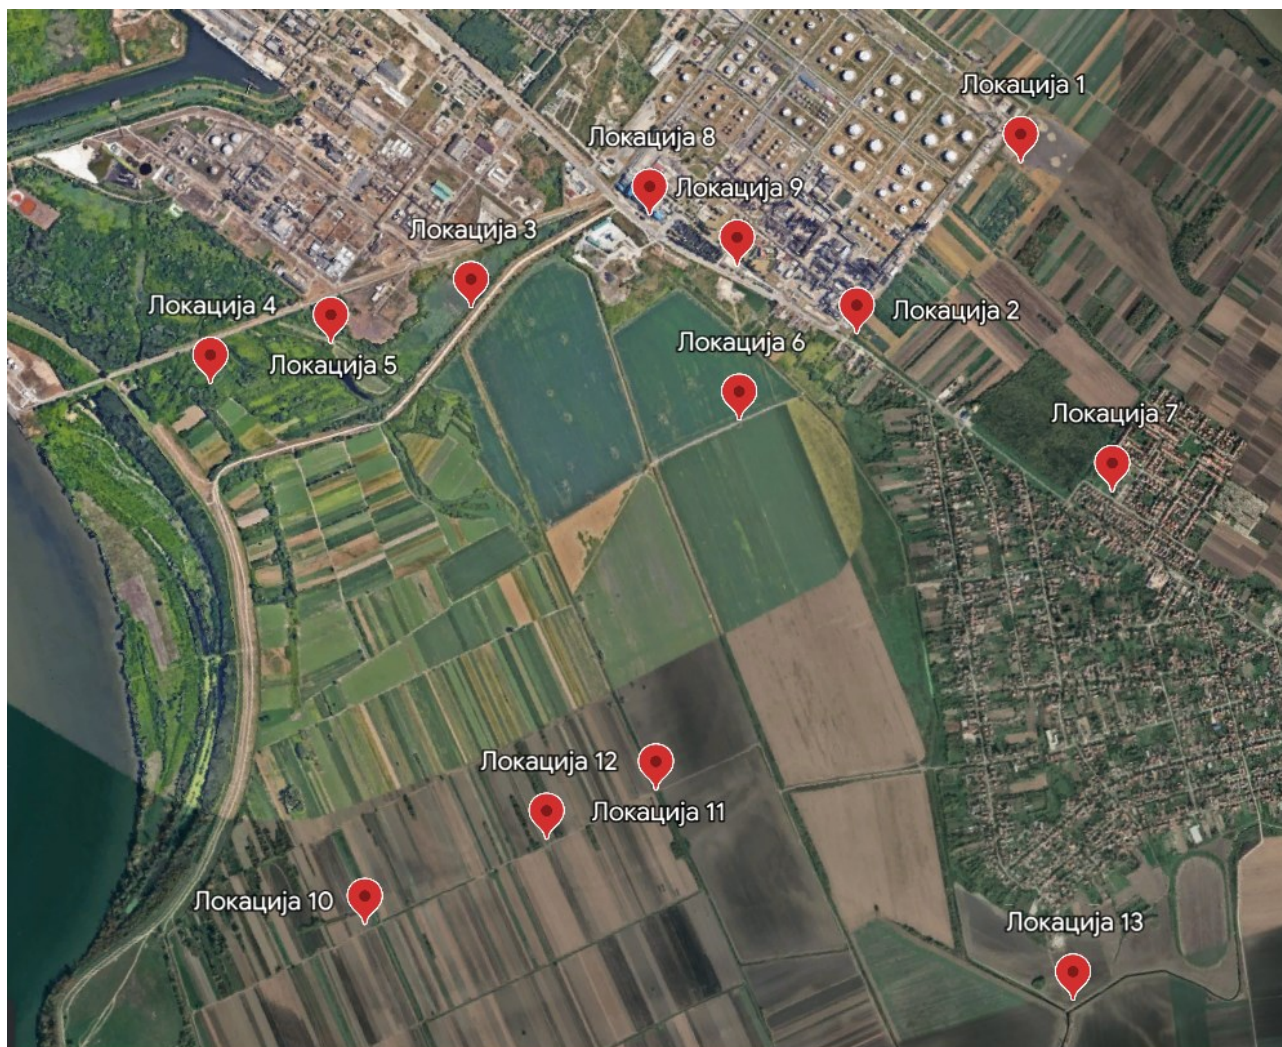
Слика 1. Макролокација пијезометара јужно од индустријске зоне Панчево

Узорковање воде из пијезометара је било планирано са следећих локација (Слика 1):

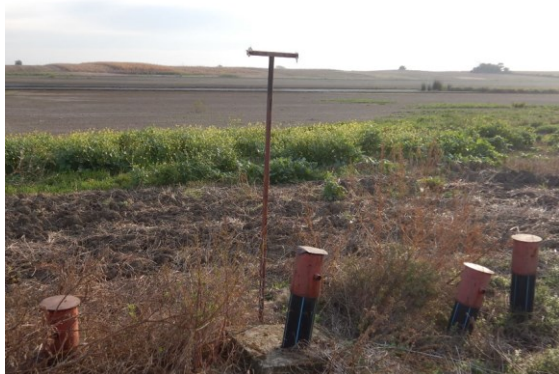
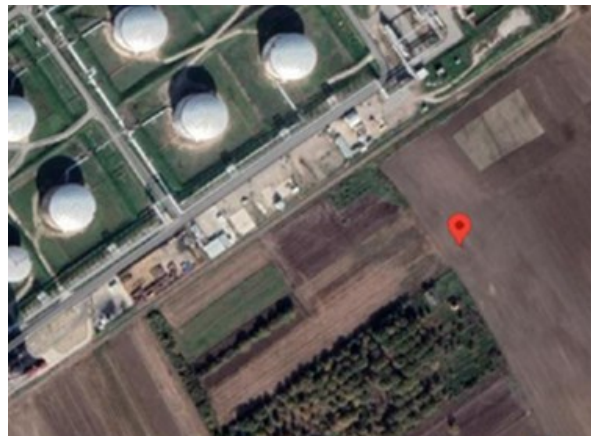
Слика 2. Локација 1.

РА-1, 4 пијезометара (дубине 7m, 15m, 25m, и 45m) - поред Рафинерије даље од пута (Слике 2 и 3)

На Локацији 1. се налазе 4 пијезометра (Табела 4): ПА 1 поред Рафинерије даље путу, пијезометар дубине 7m, 15m, 25m и 45m .

Вредности испитиваних параметара у узорцима подземних вода на Локацији 1. – LB(PA)1/7 у пијезометру поред Рафинерије даље од пута (Табела 5) *нису усаглашене са ремедијационим вредностима* према Уредби о граничним вредностима загађујућих, штетних и опасних материја у земљишту, Прилог 2. Ремедијационе вредности загађујућих, штетних и опасних материја у водоносном слоју („Службени гласник РС“ број 30/18 и 64/19) за параметар **арсен** у узорку број V3475 - LB(PA)1/7.

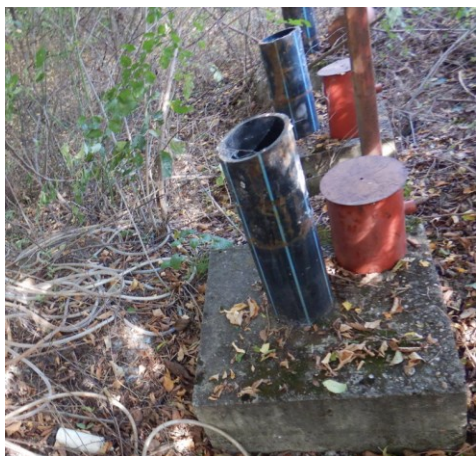
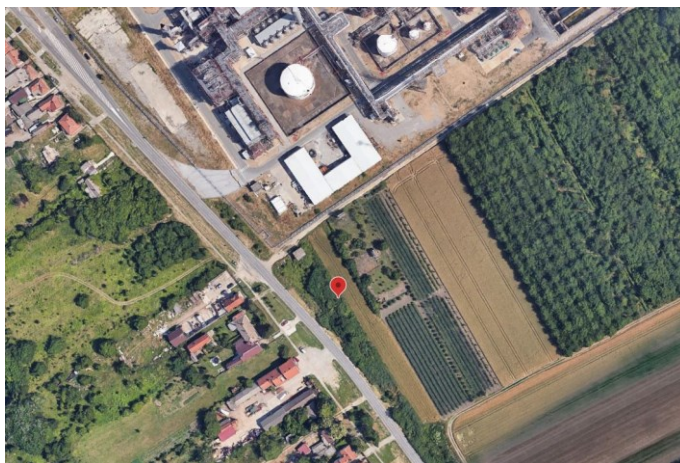
Слика 4. Локација 2.

РА-2, 4 пијезометара (дубине 7m, 15m, 25m, и 45m) - поред Рафинерије ближе путу (Слике 4 и 5)

На Локацији 2. се налазе 4 пијезометра (Табела 4): ПА 1 поред Рафинерије ближе путу, пијезометар дубине 7m, 15m, 25m и 45m .

Вредности свих испитиваних параметара у узорцима подземних вода број **V3479** - LB(РА)2/7, **V3478** - LB(РА)2/15, **V3477** - LB(РА)2/25 и **V3476**- LB(РА)2/45 на Локацији 2. – у пијезометрима поред Рафинерије ближе путу (Табела 6) су биле *усаглашене са ремедијационим вредностима* према Уредби о граничним вредностима загађујућих, штетних и опасних материја у земљишту, Прилог 2. Ремедијационе вредности загађујућих, штетних и опасних материја у водоносном слоју („Службени гласник РС“ број 30/18 и 64/19).

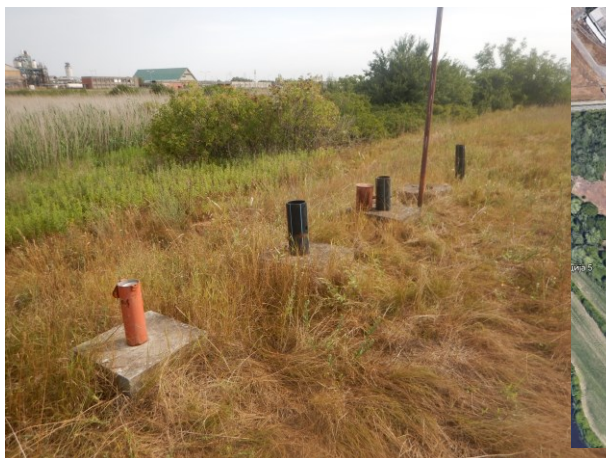
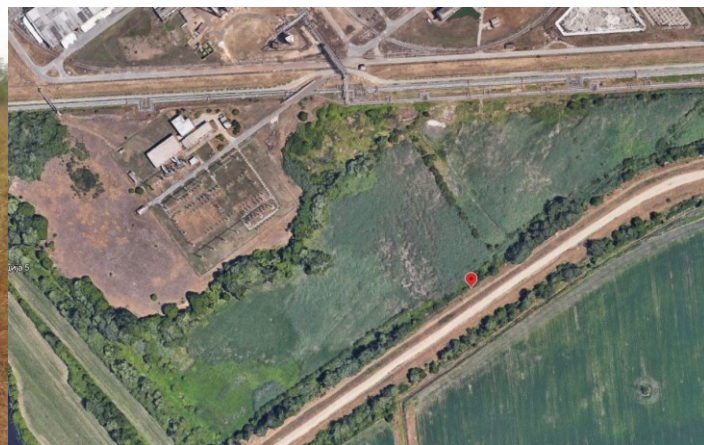
Слика 6. Локација 3.

РА-3, 4 пијезометара (дубине 7m, 15m, 25m, и 45m) - поред ТЕ-ТО насипа (Слике 6 и 7)

На Локацији 3. се налазе 4 пијезометра (Табела 4): ПА 3 поред ТЕ-ТО насипа, пијезометар дубине 7m, 15m, 25m и 45m .

Вредности испитиваних параметара у узорцима подземних вода на Локацији 3. – у пијезометрима поред ТЕ-ТО насипа (Табела 7) **нису усаглашене са ремедијационим вредностима** према Уредби о граничним вредностима загађујућих, штетних и опасних материја у земљишту, Прилог 2. Ремедијационе вредности загађујућих, штетних и опасних материја у водоносном слоју („Службени гласник РС“ број 30/18 и 64/19) у узорку број **V4186 - LB(РА)3/7** за параметре **бензен, 1, 1-дихлоретен, винилхлорид и арсен**, у узорку број **V3533 - LB(РА)3/15** за параметре **1, 1-дихлоретен, винилхлорид, бензен и арсен** и за **бензен, 1,2-дихлоретан, 1,1-дихлоретен, винилхлорид и арсен** у узорку број **V4187 - LB(РА)3/45**.

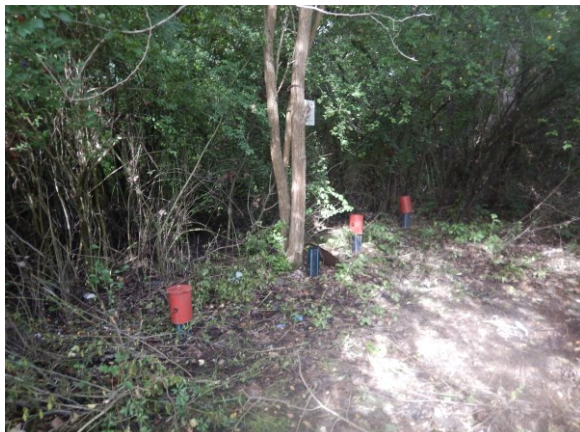
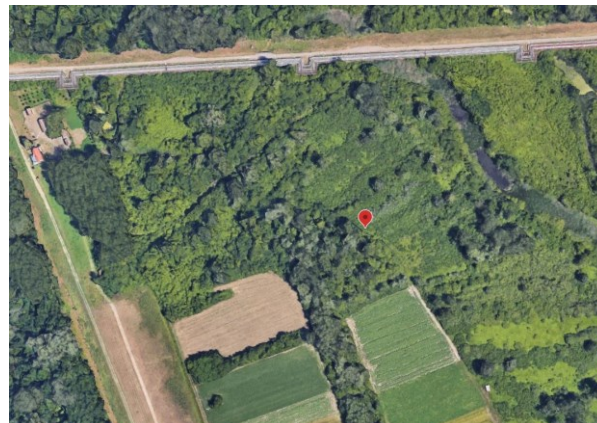
Слика 8. Локација 4.

ПА-4, 4 пијезометара (дубине 7m, 15m, 25m, и 45m) - поред Петрохемије (Слике 8 и 9)

На Локацији 4. се налазе 4 пијезометра (Табела 4): ПА 4 поред Петрохемије, пијезометар дубине 7m, 15m, 25m и 45m .

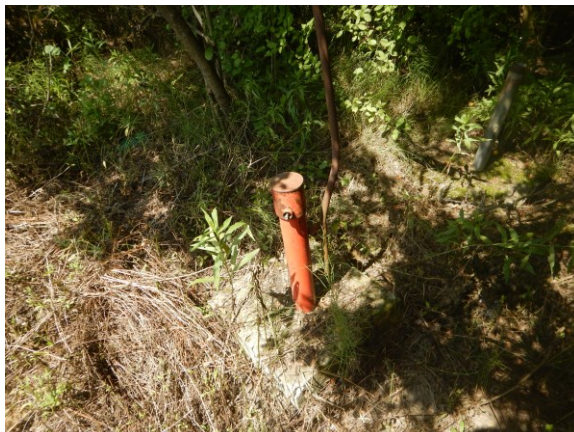
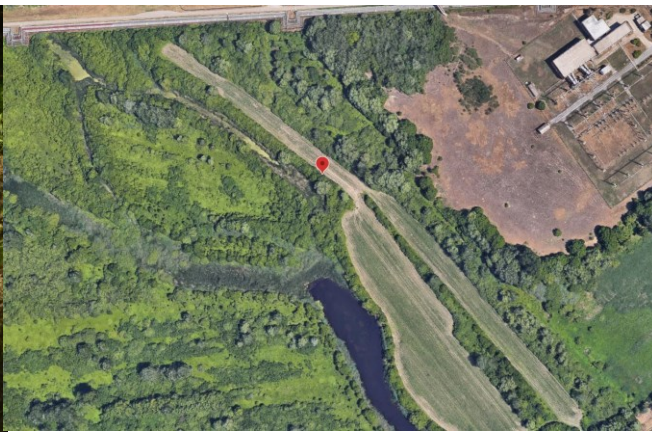
Слика 10. Локација 5.

Р-738, 1 пијезометар између локације 3. и локације 4, код Петрохемије

На Локацији 5. се налази 1 пијезометар (Табела 4): Р-738 између локације 3 и 4, код Петрохемије

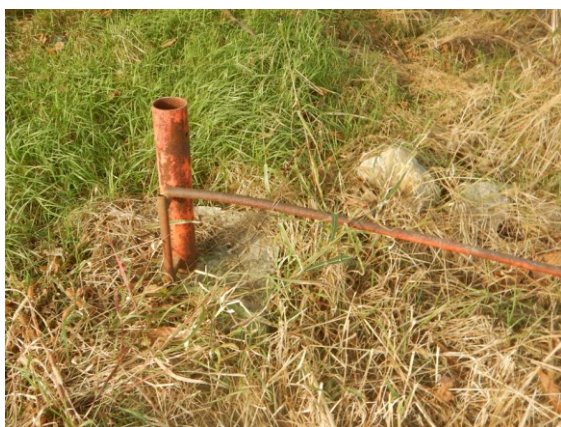
Слика 12. Локација 6.

Р-739, 1 пијезометар, атар испод пута од Панчева према Старчеву (Слике 12 и 13)

На Локацији 6. се налази 1 пијезометар (Табела 4): Р-739

Вода није узоркована јер је пијезометар био запушен.

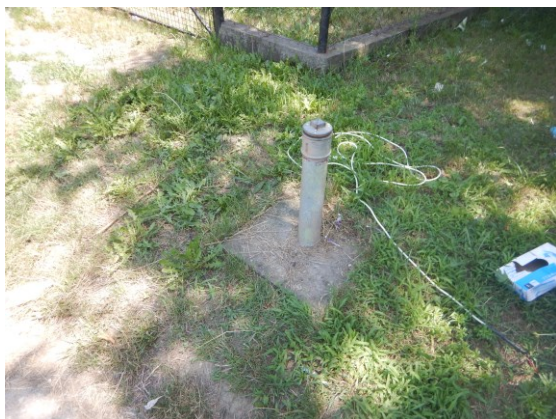
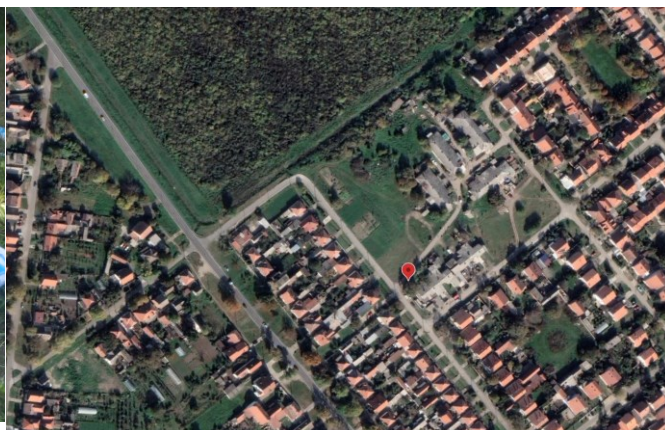
Слика 14. Локација 7.

„Чесма“, пијезометар са леве стране пута поред чесме на улазу у Старчево (Слике 14 и 15)

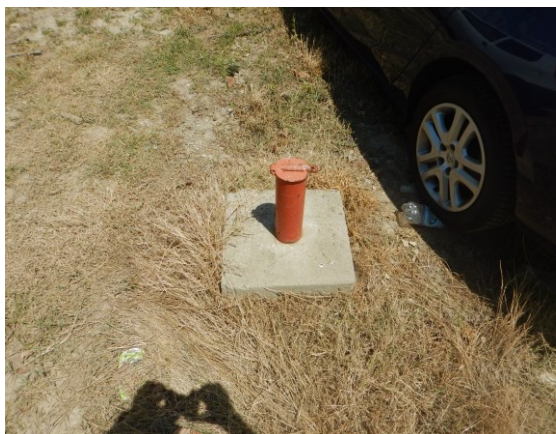
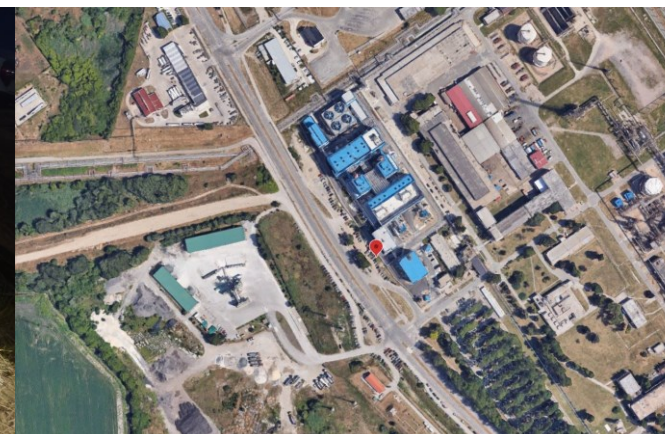
Слика 16. Локација 8.

SDC-5, 1 пијезометар испред Рафинерије нафте Панчево, капија (Слике 16 и 17)

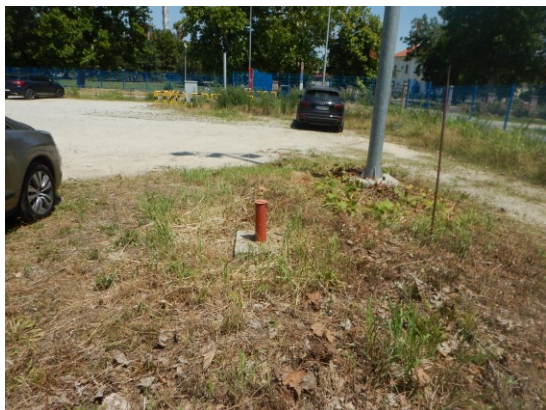
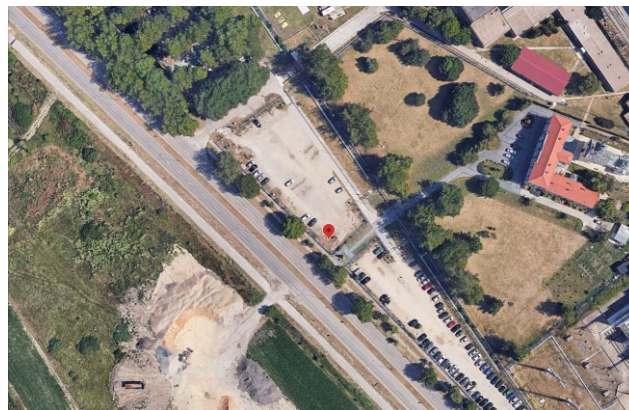
Слика 18. Локација 9.

SDC-6, 1 пијезометар испред Рафинерије нафте Панчево, манастирска капија (Слике 18 и 19)

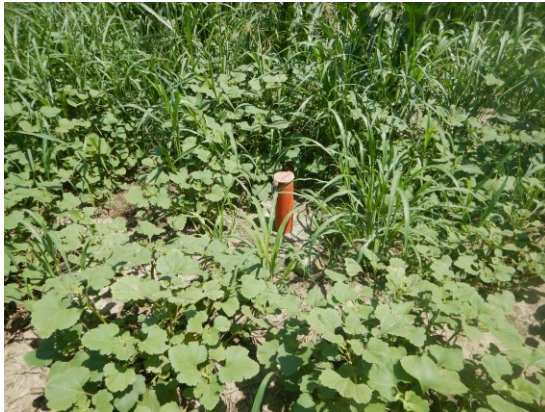
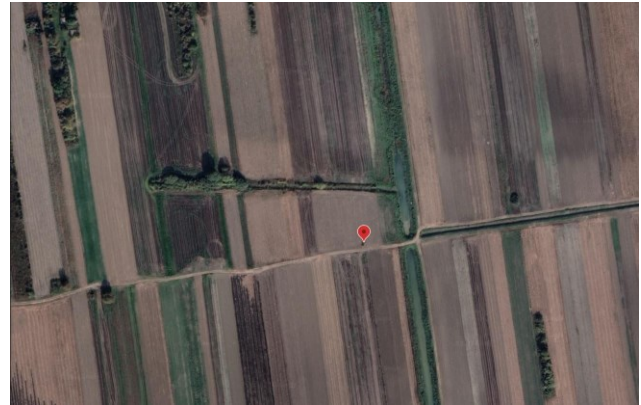
Слика 20. Локација 10.

Лр-720, 1 пијезометар ДВП „Тамиш-Дунав“ између насеља Старчево и Дунава (Слике 20 и 21)

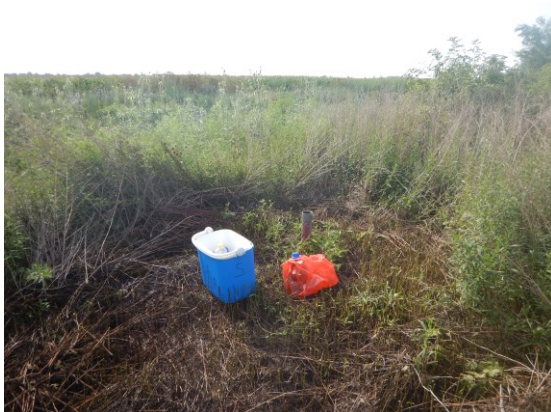
Слика 22. Локација 11.

Лр-722, 1 пијезометар ДВП „Тамиш-Дунав“ између насеља Старчево и Дунава (Слике 22 и 23)

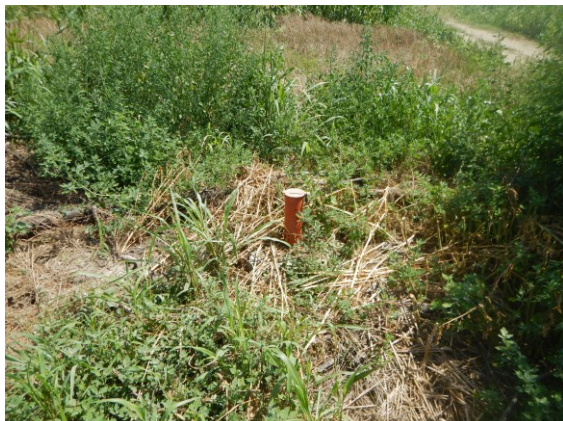
Слика 24. Локација 12.

Lp-721, 1 пијезометар ДВП „Тамиш-Дунав“ између насеља Старчево и Дунава (Слике 24 и 25)
